Il complesso del San Sebastiano in Mantova: degrado e recupero.

Rapporto preliminare.

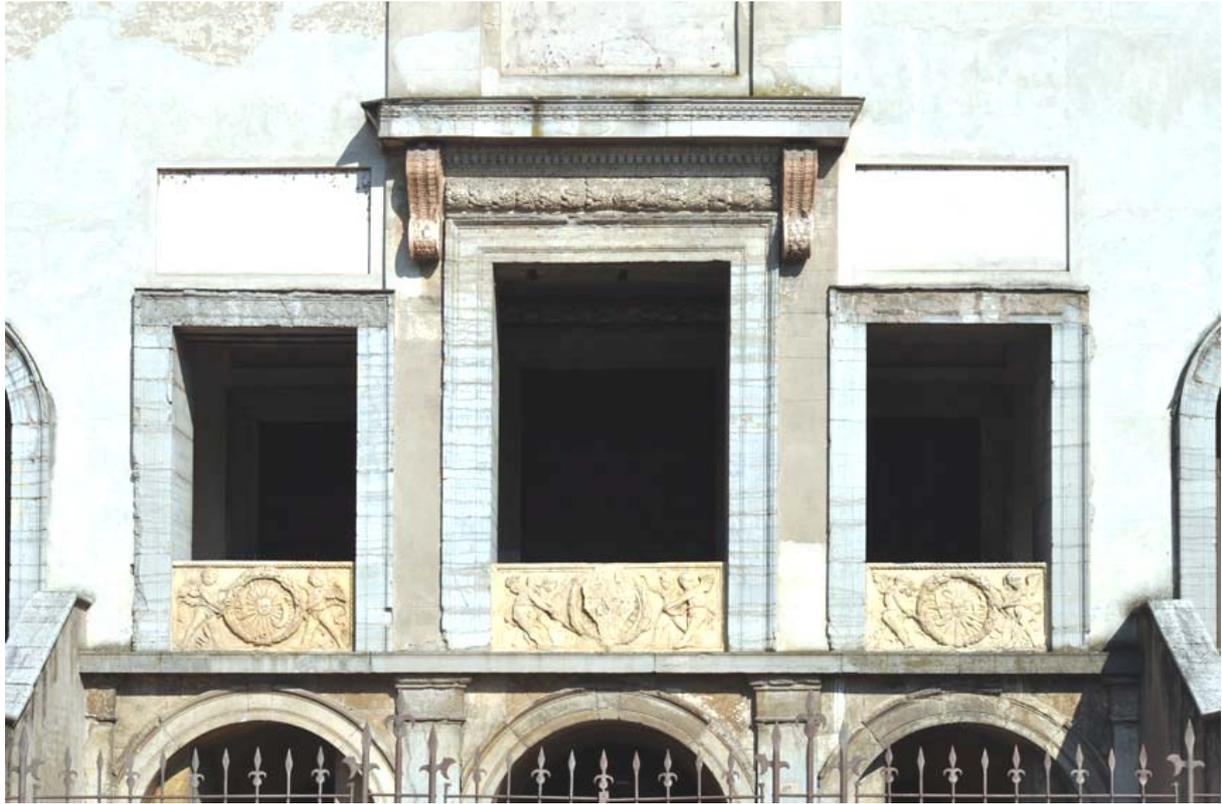
3

3. Le tre aperture centrali della chiesa di San Sebastiano.

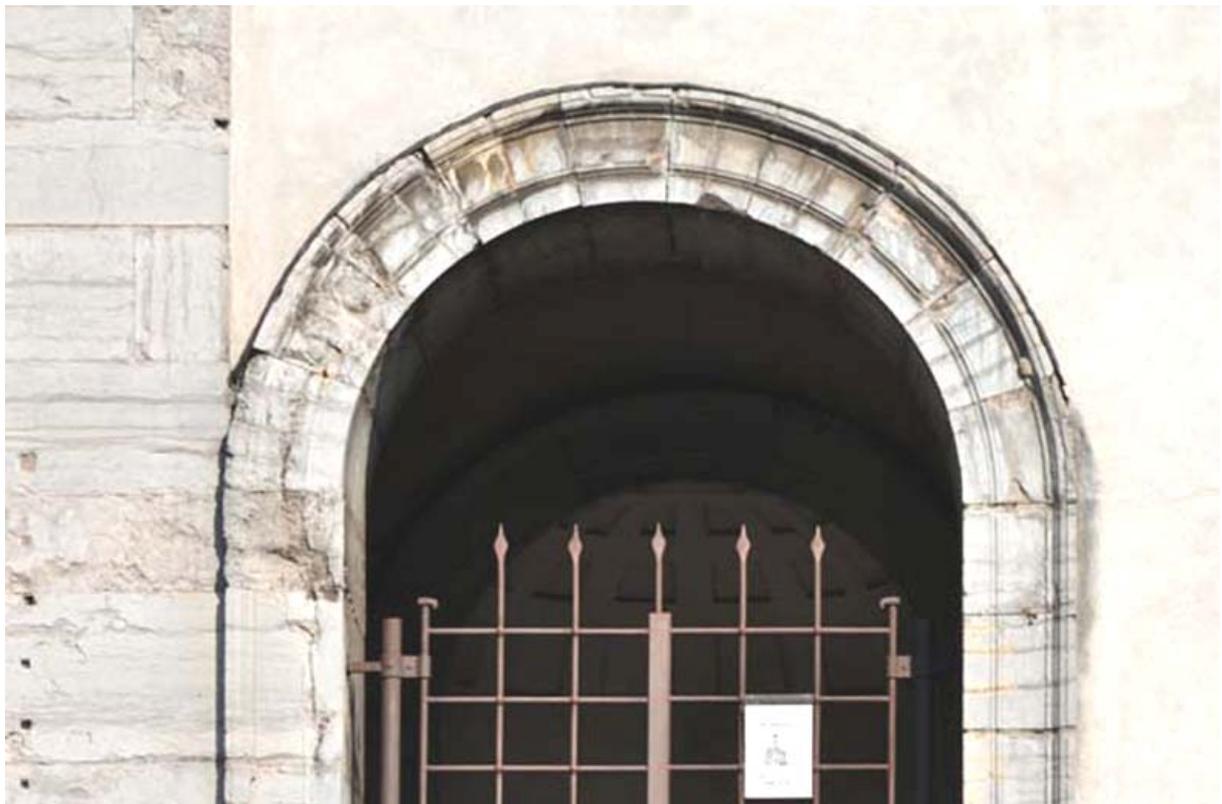
4

4. La parte superiore del fornice sinistro entrando nel vestibolo superiore della chiesa.

Il massimo degrado si nota nei materiali lapidei delle aperture del vestibolo superiore, decisamente a rischio, poiché già lacunosi in diversi punti e in avanzato stato di disgregazione materica. Alcuni elementi lapidei che incorniciavano i fornicelli alla testa di tale vestibolo, sono stati smontati da Schiavi e abbandonati nel giardinetto a lato; restano di questi esigui esemplari, recuperati tra gli arbusti, tutti gli altri sono spariti.

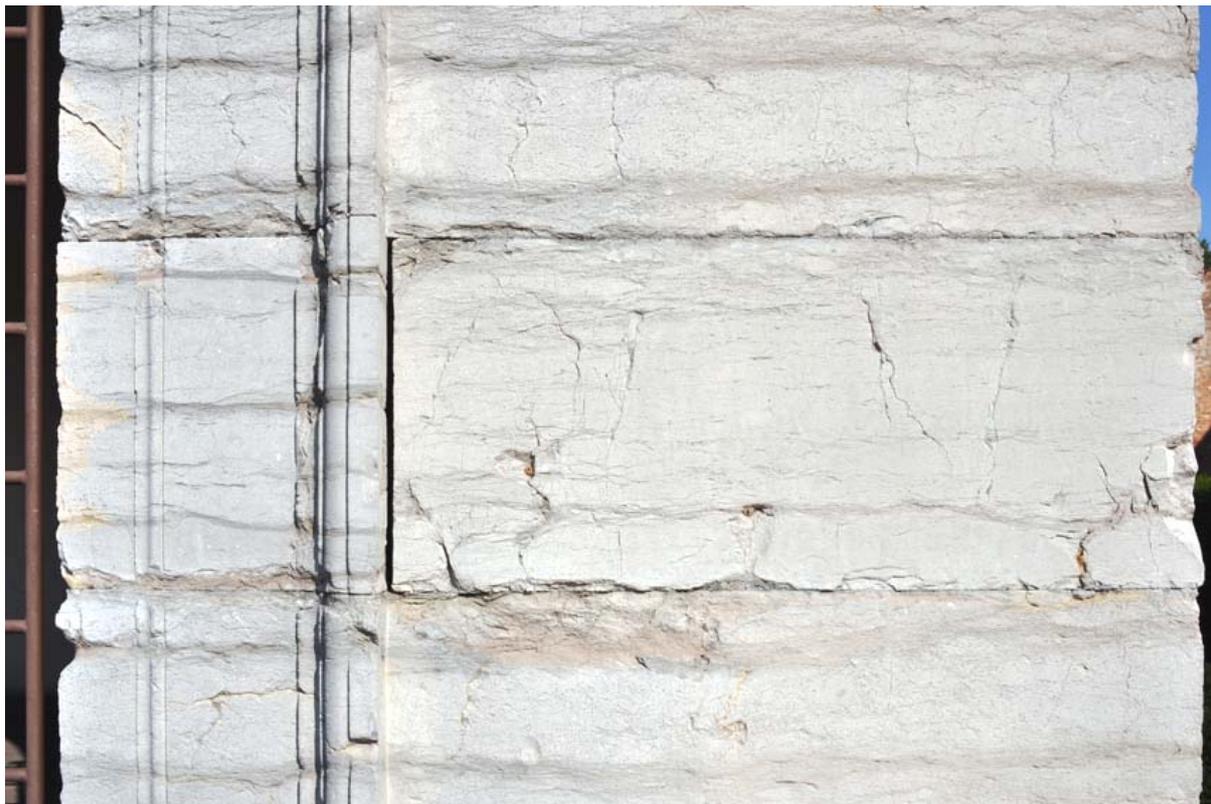
5

5. Cornici laterali del portale destro della chiesa: si noti come gli elementi lapidei siano strutturali e non solo decorativi. Si noti pure lo stato di degrado.
6. Cornici laterali del portale sinistro della chiesa, analoghi a quelli dello spigolo destro.

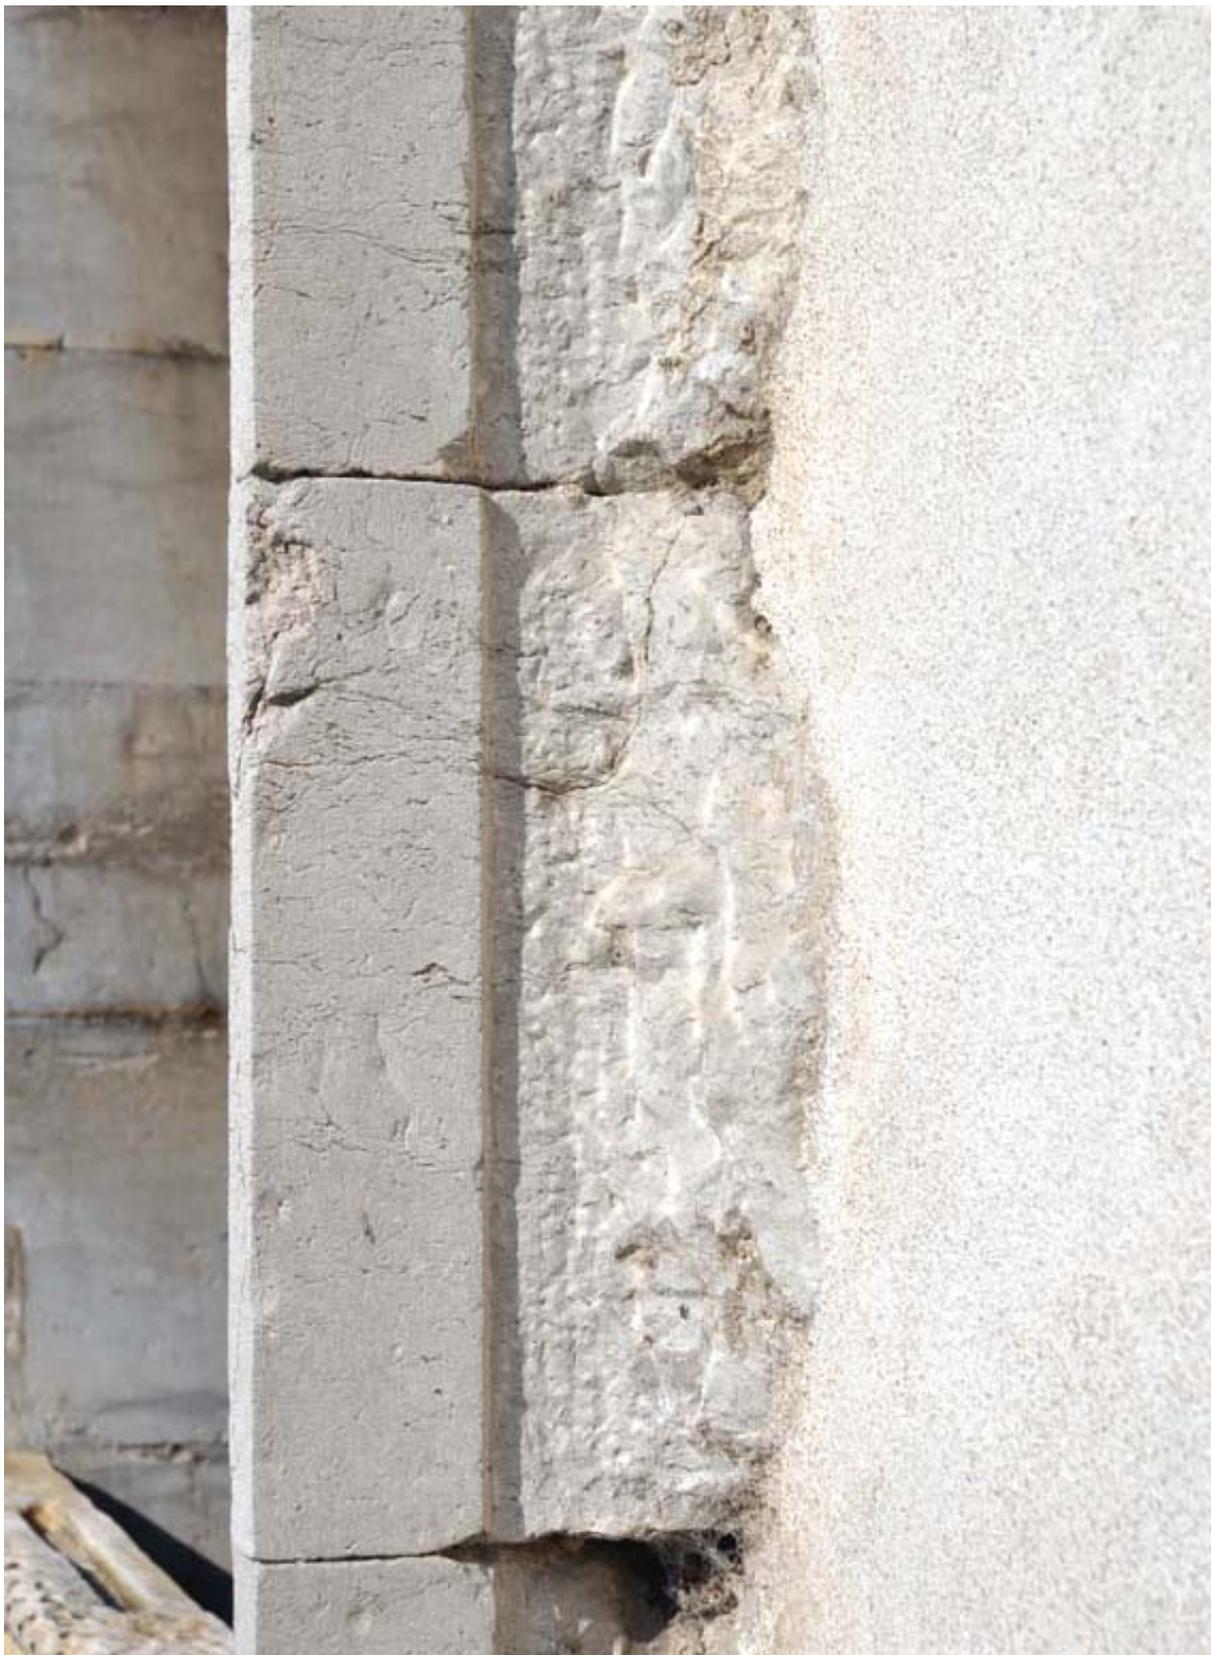
7

7. Cornici laterali di una apertura centrale del vestibolo superiore della chiesa: si noti come gli elementi lapidei siano predisposti per accogliere un rivestimento parietale lapideo della facciata.

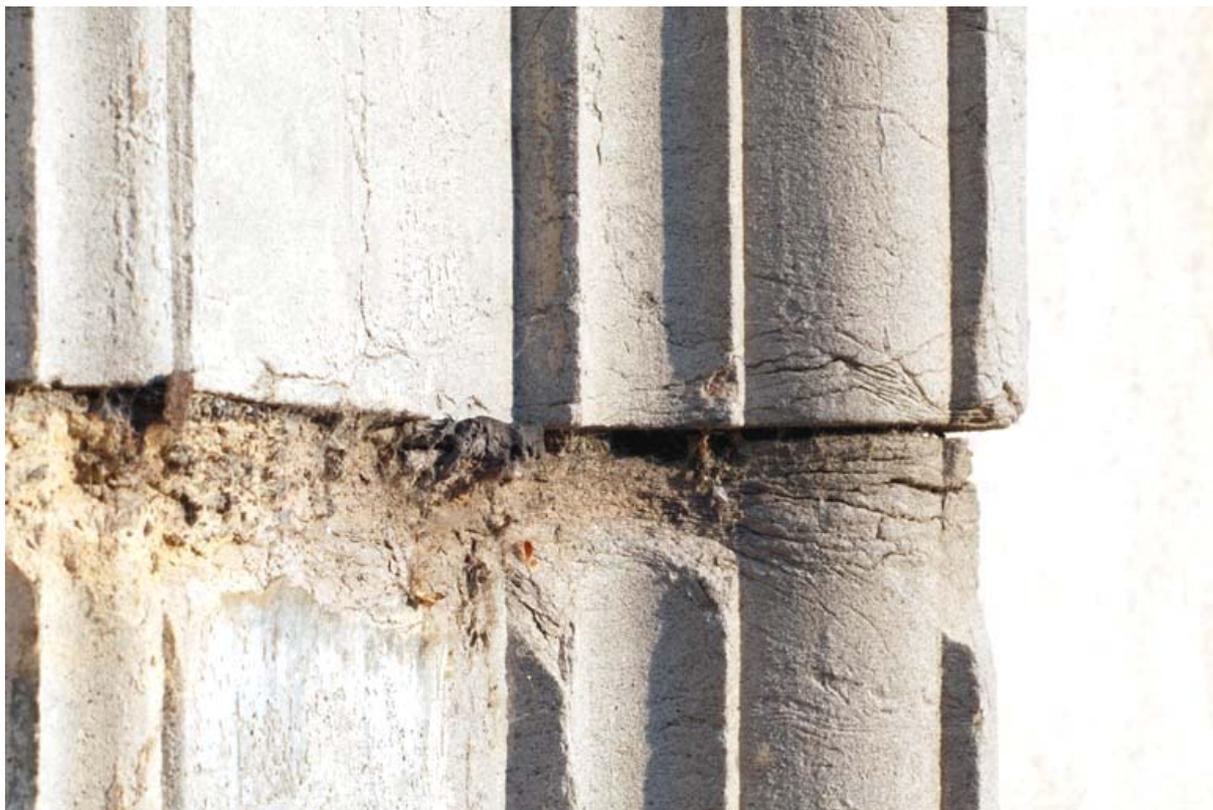
8

8. Cornice laterale del portale sinistro della chiesa: si noti tra i conci la presenza di lamina di piombo.
9. Cornice laterale del portale sinistro della chiesa: veduta frontale tra altri due conci.

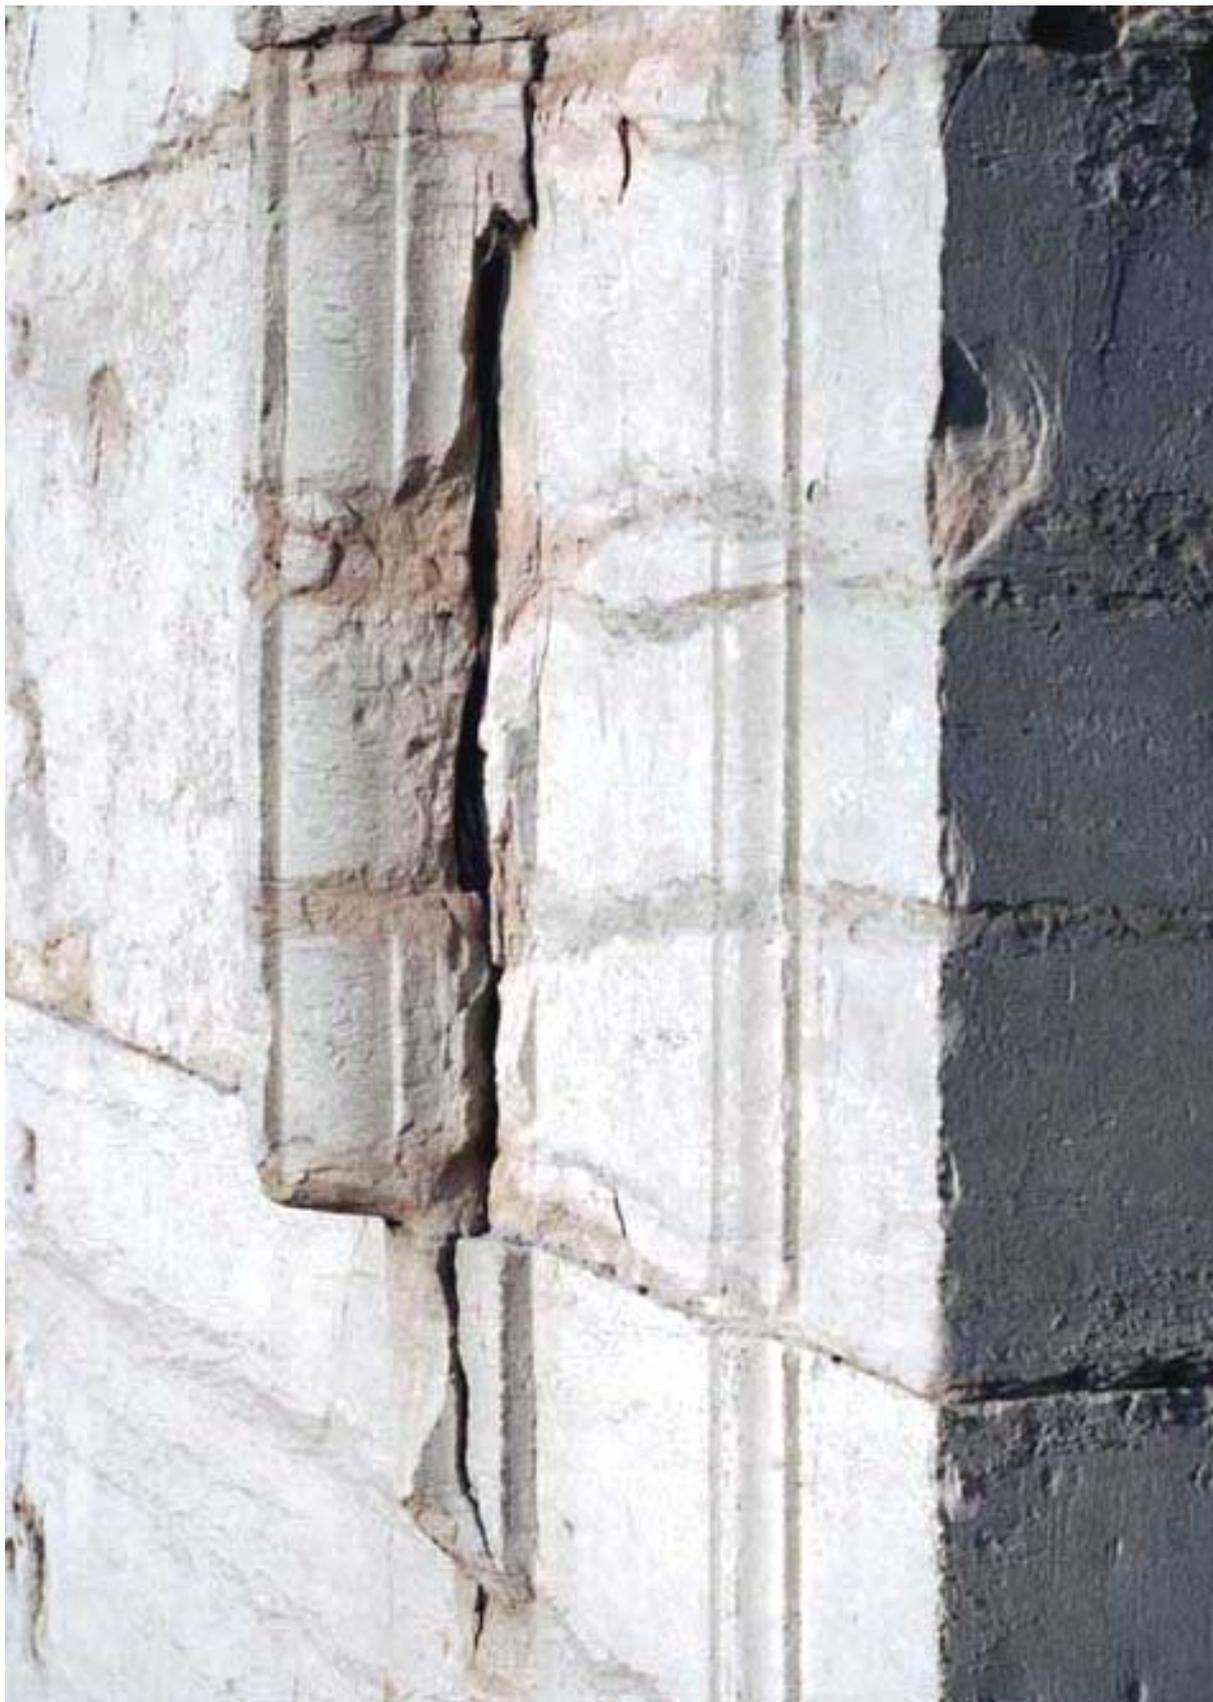
10

10. Cornice laterale del portale sinistro della chiesa: si noti la lacuna per distacco materico.

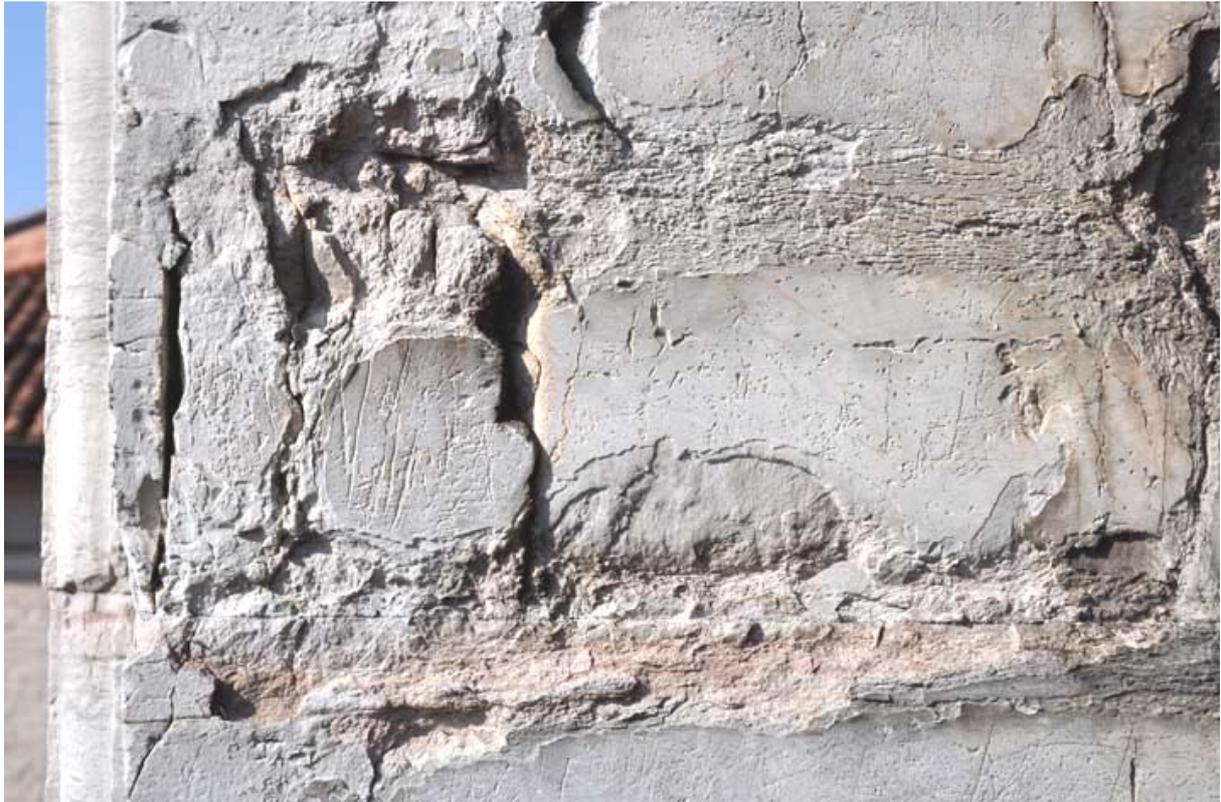
11

11. Cornice laterale del portale sinistro della chiesa: si noti lo stato di avanzato degrado.
12. Timpano del convento sul lato maggiore verso Largo XXIV Maggio. Si noti lo stato di fatiscenza e di abbandono.
